**DIPLÔME D'ÉTAT DE DOCTEUR EN MÉDECINE**

**Spécialité : CHIRURGIE GÉNÉRALE**

**ETUDE DE LA PRÉVALENCE DES RUPTURES D'INSERT CERASUL®**  
**. L'EXPÉRIENCE NANTAISE DE 353 IMPLANTATIONS**

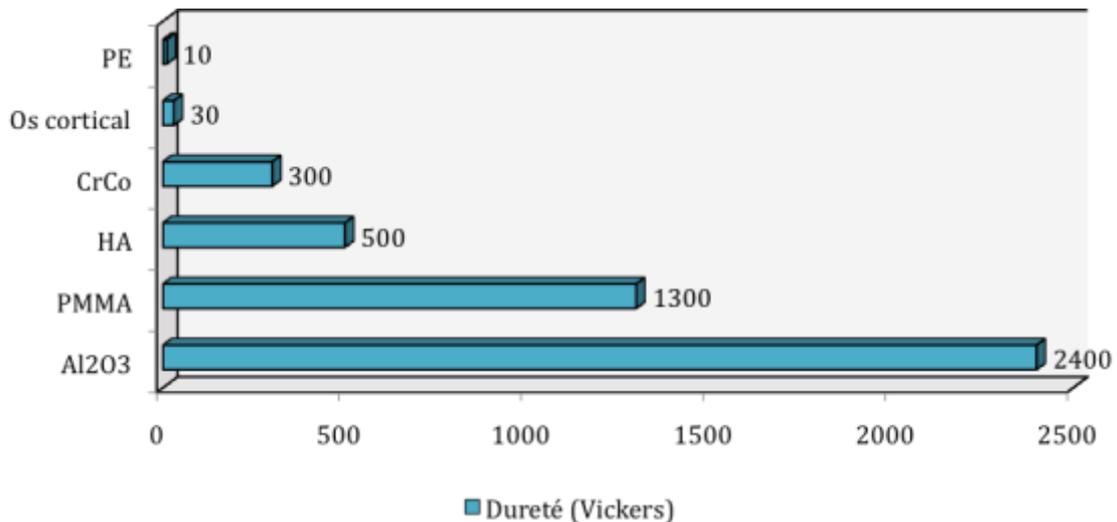
- **Une haute résistance à l'usure.** Cet avantage lui est conféré par deux caractéristiques :
  - Une **dureté très importante** (il s'agit d'un des matériaux les plus durs après le diamant) qui l'épargne de tout risque d'usure à troisième corps (hydroxyapatite, métal, os, ciment) Figure 1.

Figure 1 : Dureté des matériaux dans la prothèse totale de hanche.

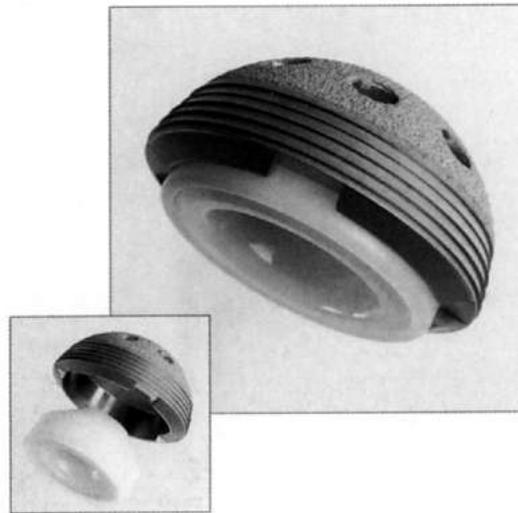
S'appuyant sur cette idée, et désirant conjuguer les qualités du PE et de l'alumine, Lima™ (Udinese, Italie) conçut le SPH Contact acetabular® (Figure 6). Ravasi et Portarino rapportèrent les résultats préliminaires [120], et Dalla Pria les caractéristiques mécaniques [36].

Figure 6 : 1<sup>er</sup> insert sandwich alumine/PE, SPH Contact acetabular® Lima™ (Udinese, Italie)

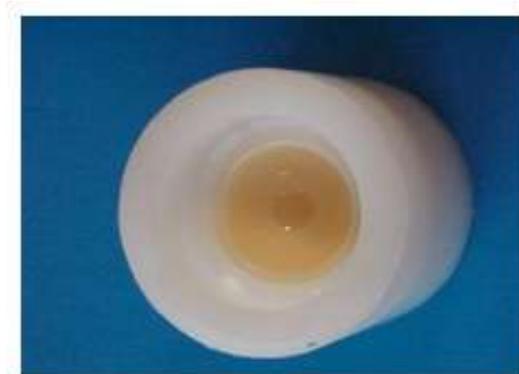
Figure 8 : PE et alumine avant usinage.

Cet insert bicouche (Figure 8) était ensuite **usiné** dans le bloc surmoulé.

La couche de céramique était fournie par le laboratoire Ceramtec™. L'assemblage PE/alumine était réalisé par **thermocompression** (Figure 7) de poudre de PE autour d'une calotte en céramique. Ce procédé devait assurer une liaison intime et stable entre les deux matériaux.

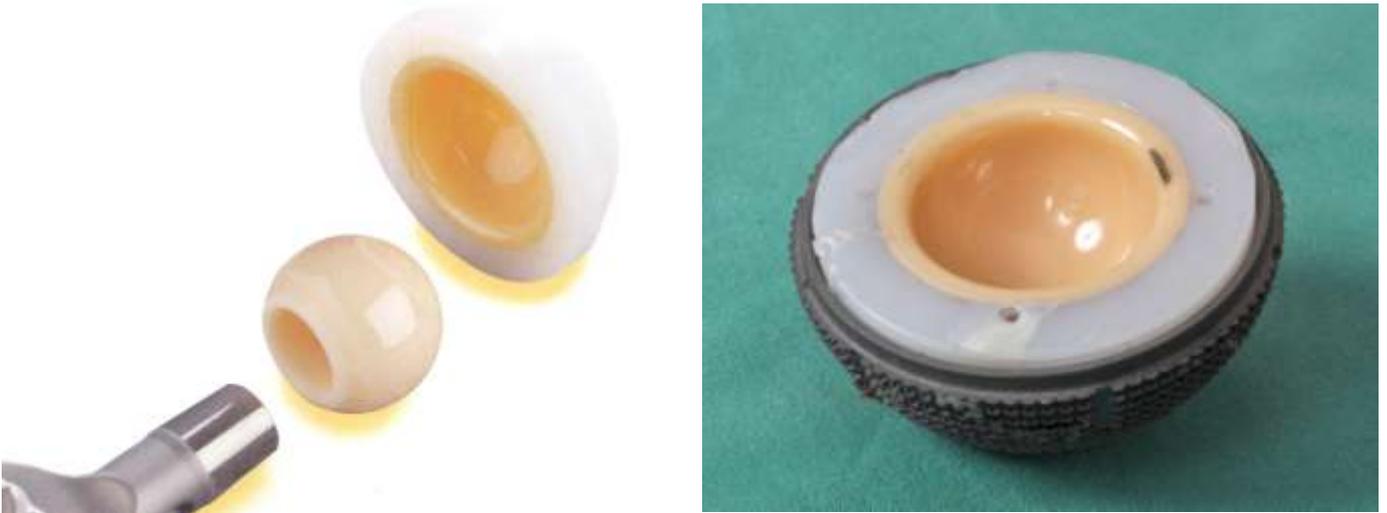
Figure 9 : Insert alpha CÉRASUL®.

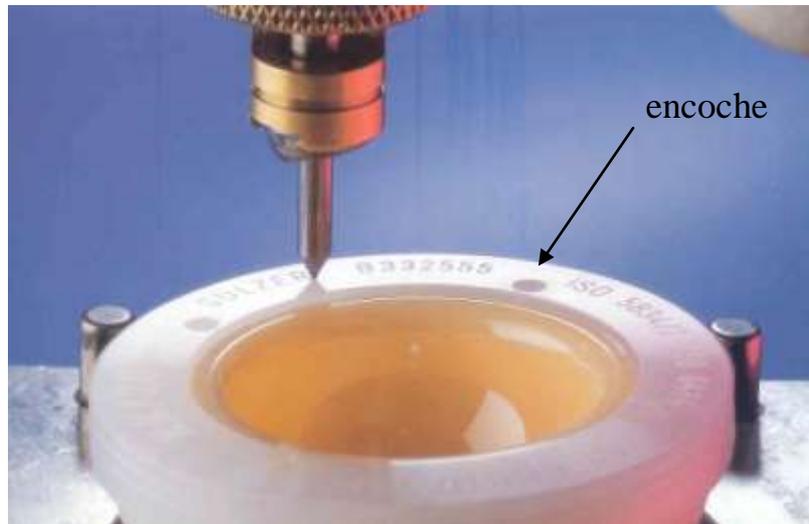
Quatre encoches (Figure 11) étaient incrustées dans la circonférence du PE. Elles permettaient la préhension et l'impaction en restant atraumatique pour la partie céramique.

Figure 11 : Encoches périphériques sur le PE.

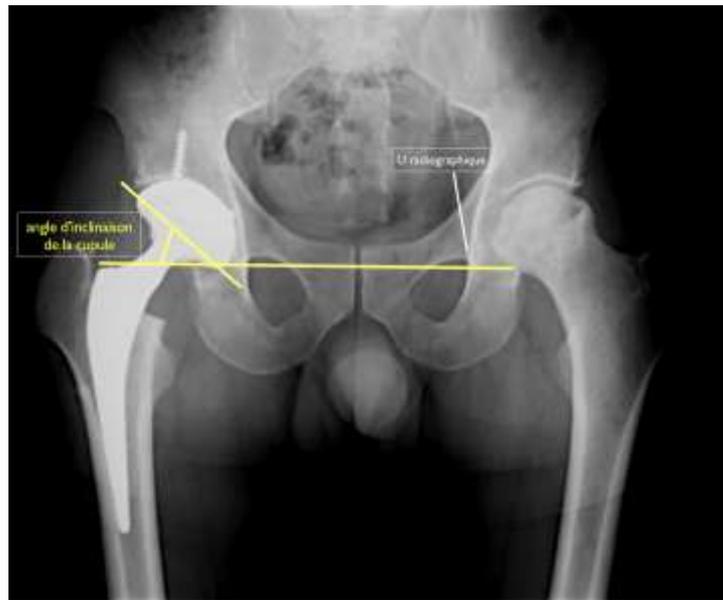
Figure 15 : Calcul de l'angle d'inclinaison de la cupule acétabulaire.

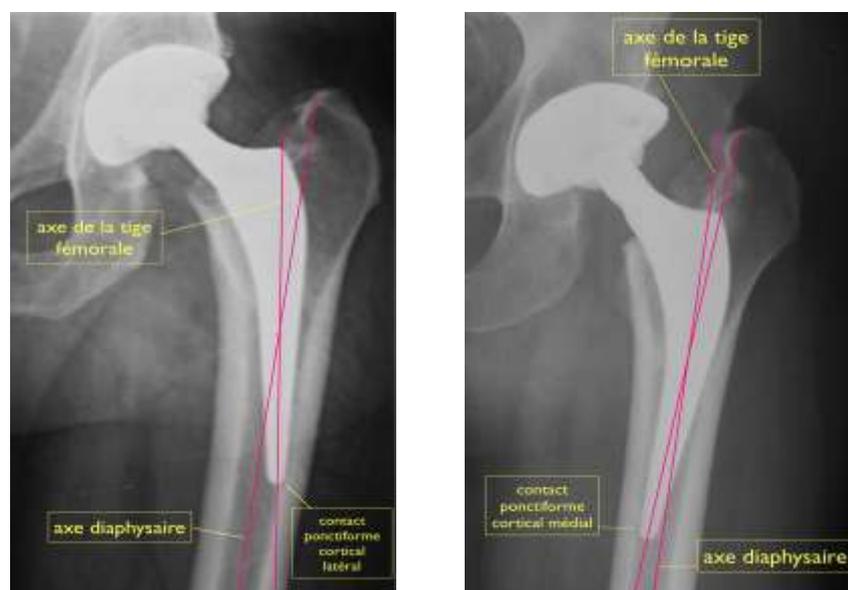
Les tiges fémorales ont été classées en trois catégories : axée, varus, valgus, selon leur axe intradiaphysaire. Etait considérée en varus ou en valgus (Figure 16), toute tige dont l'extrémité distale réalisait un contact ponctiforme sur une des corticales, avec un angle donné, respectivement en dedans ou en dehors.

Figure 16 : Classification de l'axe de la tige fémorale.

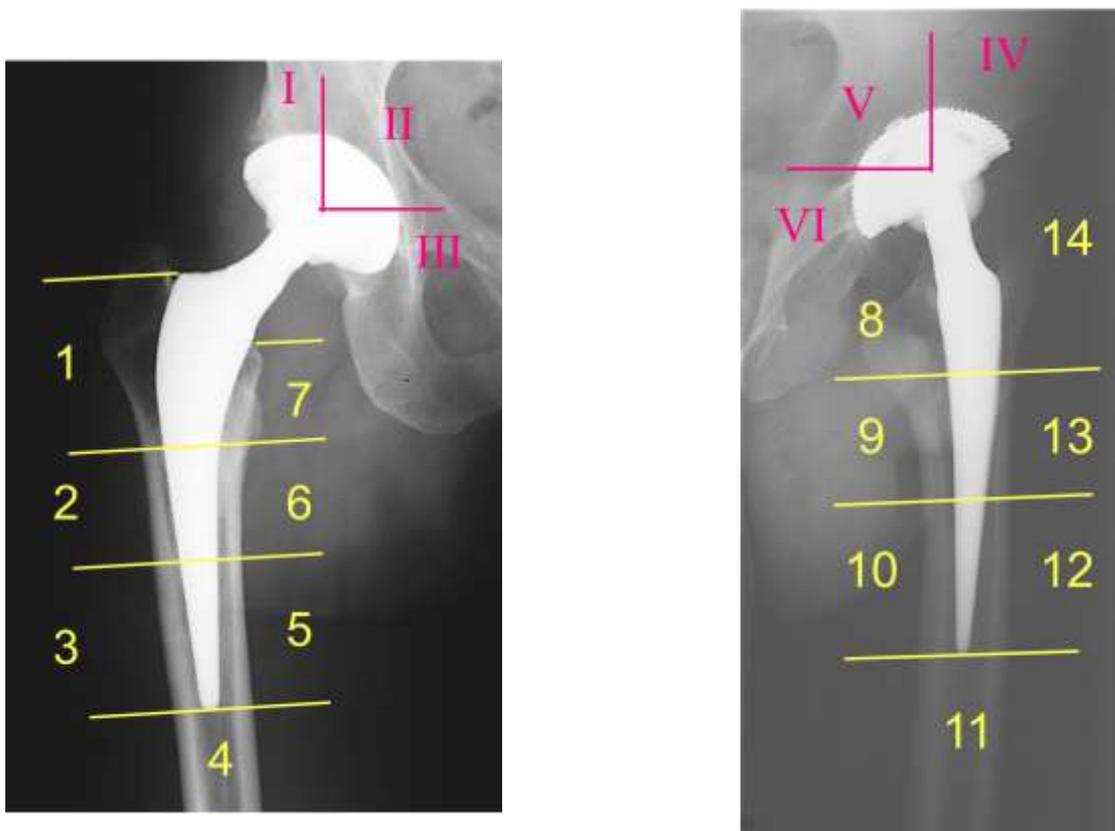
Les interfaces implant – os ont été étudiées en recherchant des géodes, des liserés et leur évolutivité, dans les 14 zones fémorales (7 de face et 7 de profil) définies par Gruen [24, 60] et dans les 6 zones acétabulaires décrites par DeLee et Charnley [40](Figure 17).

Figure 17 : Zones de Gruen, DeLee et Charnley.

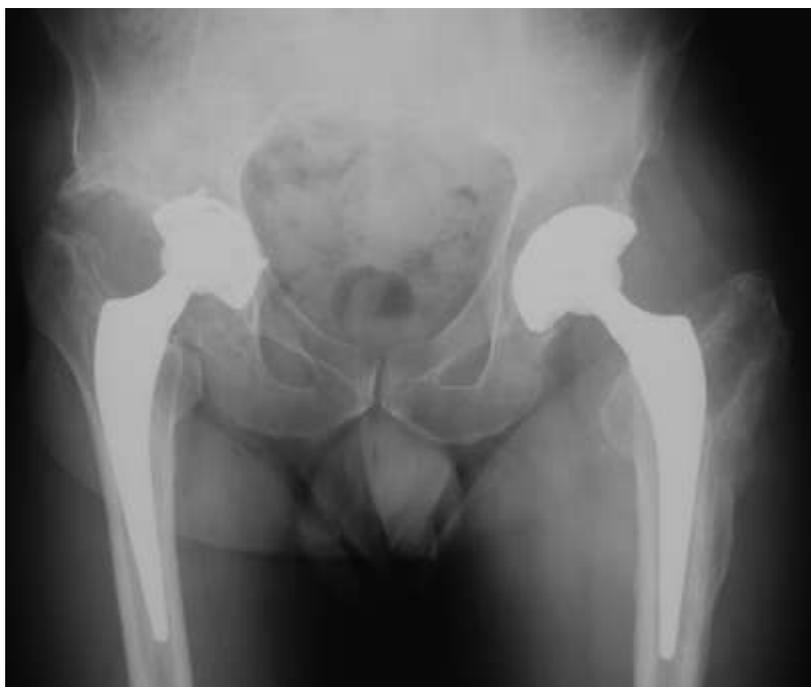
Figure 33 : Contrôle après PTH (cas n°1).

L'inclinaison de la cupule acétabulaire était mesurée à 48° en postopératoire.

La tige fémorale était axée.

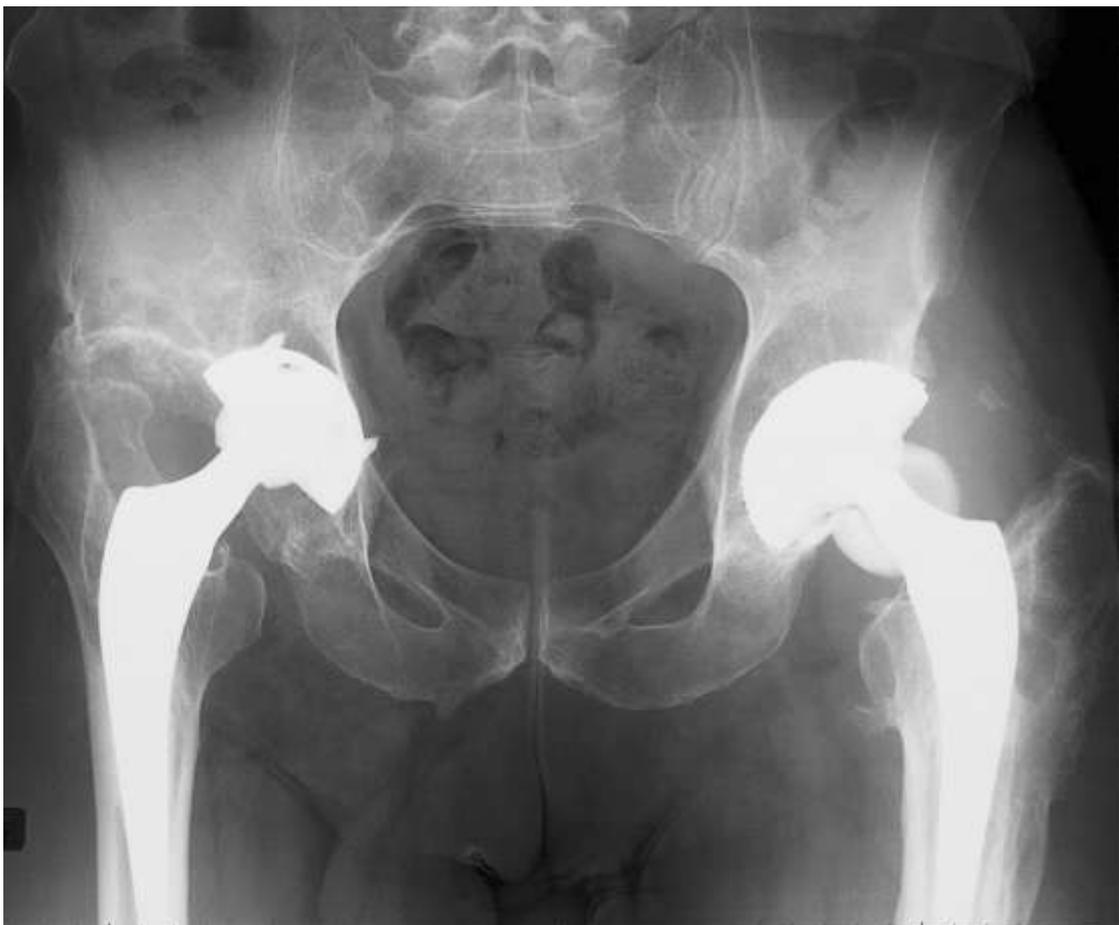
La radiographie a permis de poser le diagnostic de rupture d'insert céramique (Figure 34 et Figure 35).

Figure 34 : Rupture d'insert céramique (cas n°1).

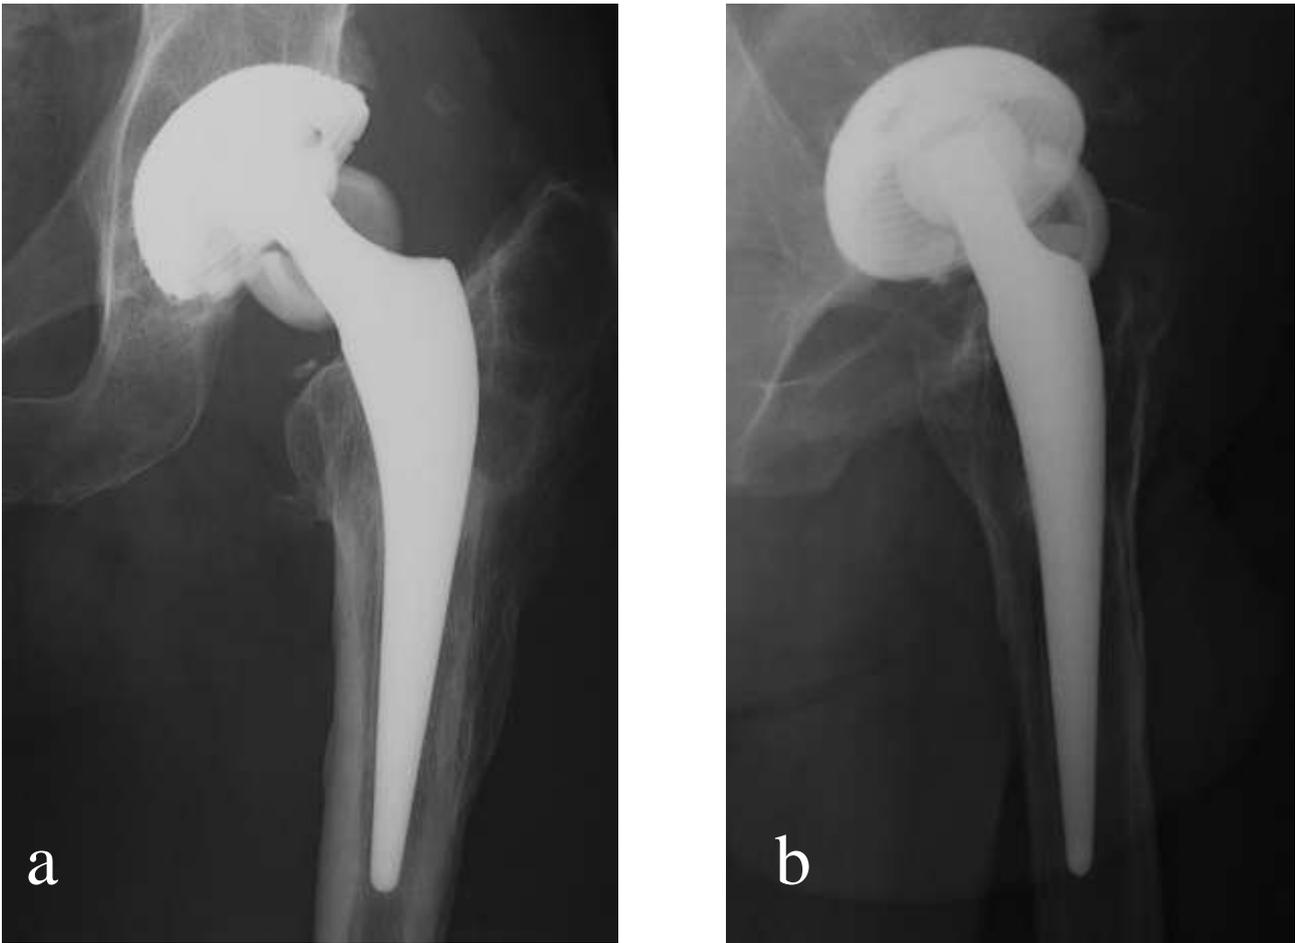
Figure 35 : Rupture d'insert céramique (cas n°1).

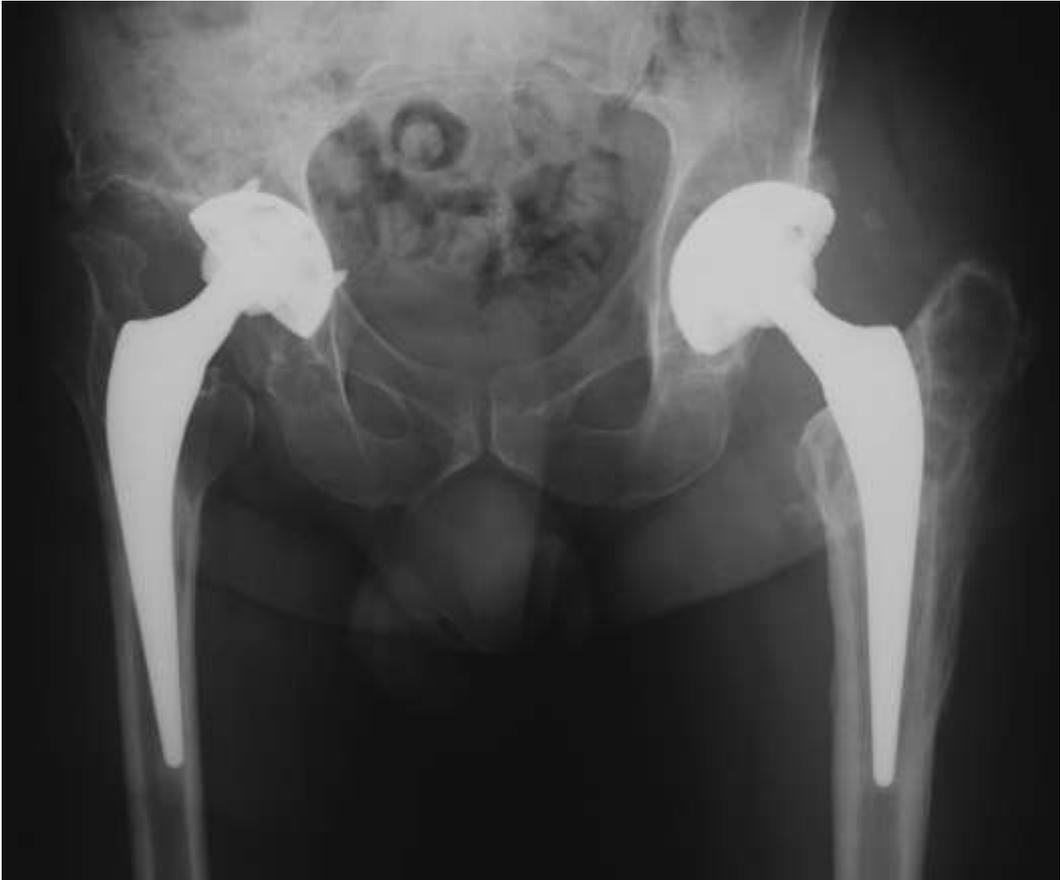
Figure 36 : Contrôle après révision (cas n°1).

Le couple de frottement alumine/alumine a été reconduit avec un nouvel insert sandwich céramique/PE CÉRASUL<sup>®</sup> et une nouvelle tête CÉRASUL<sup>®</sup> (Figure 36).

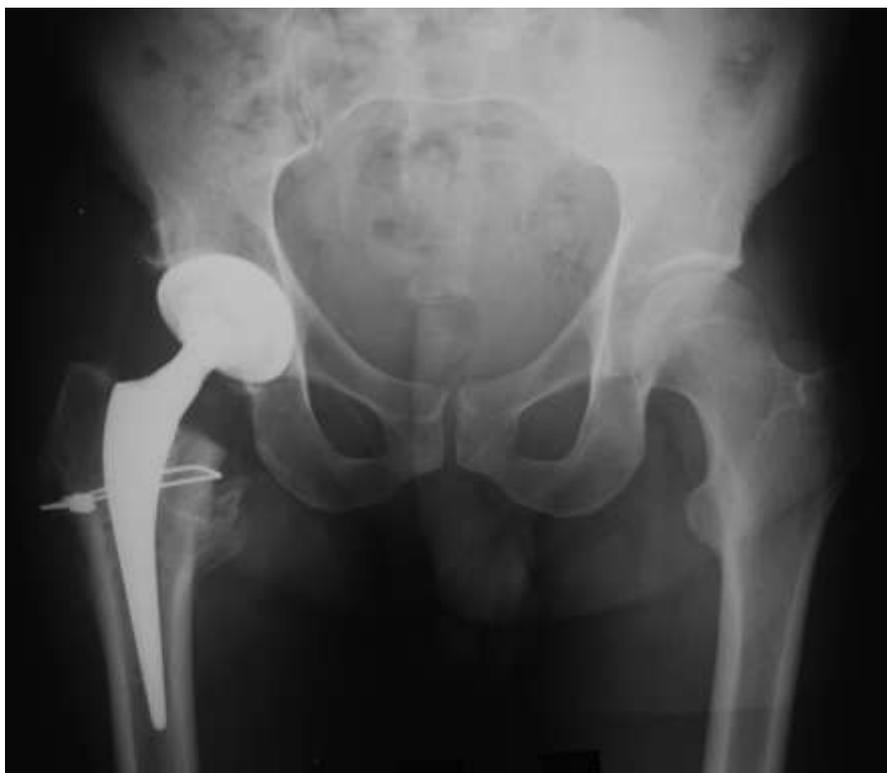
Figure 41 : Contrôle après PTH (cas n°2).

L'inclinaison de la cupule acétabulaire a été mesurée à 41° en postopératoire.

La tige fémorale était axée.

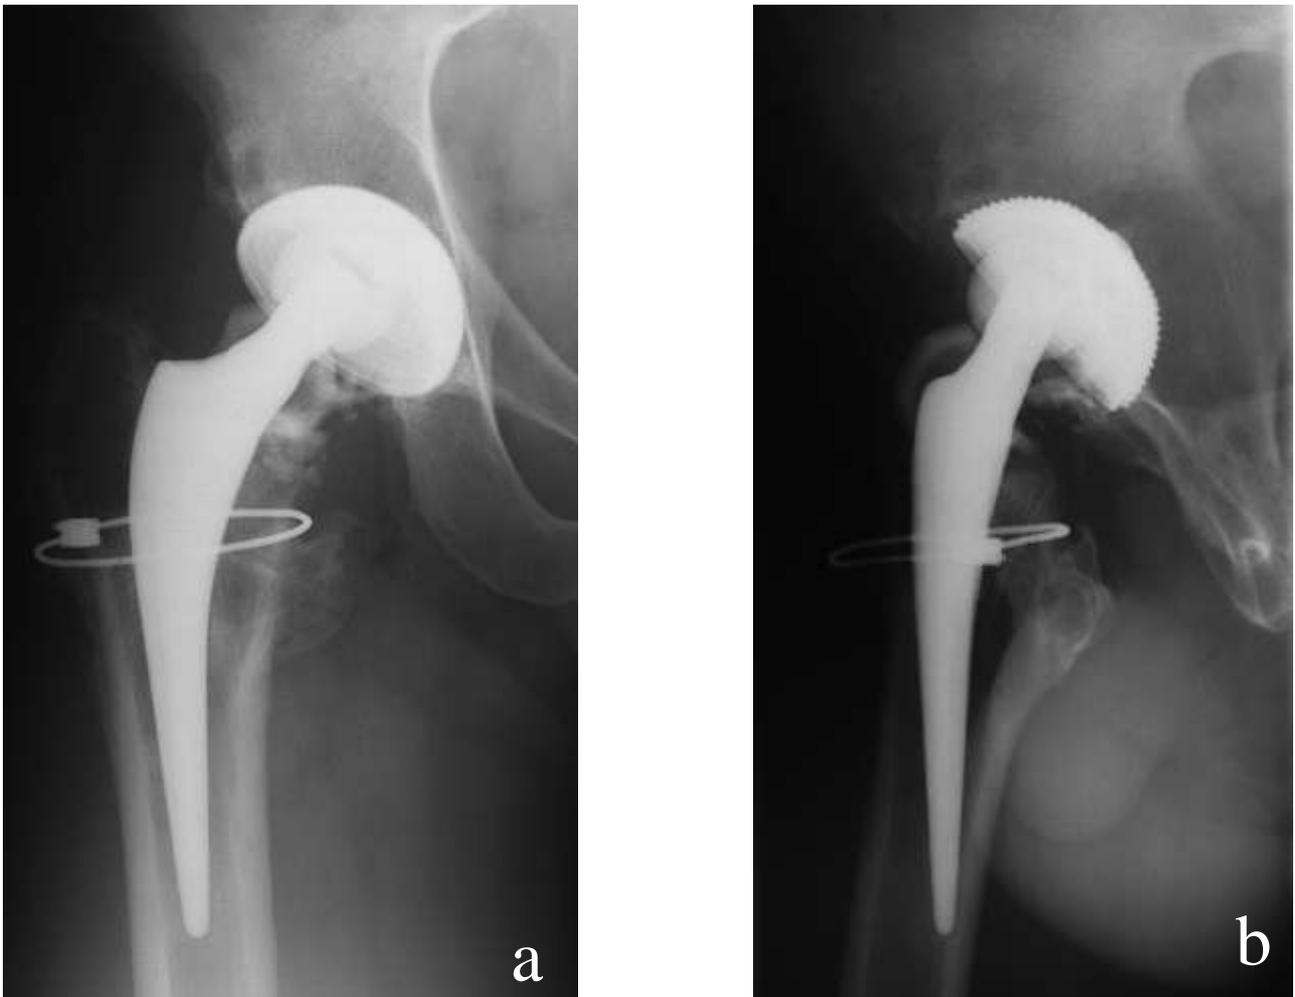
La radiographie a permis de faire le diagnostic de rupture d'insert céramique (Figure 42 a et b).

Figure 42 : Rupture d'insert céramique (cas n°2).

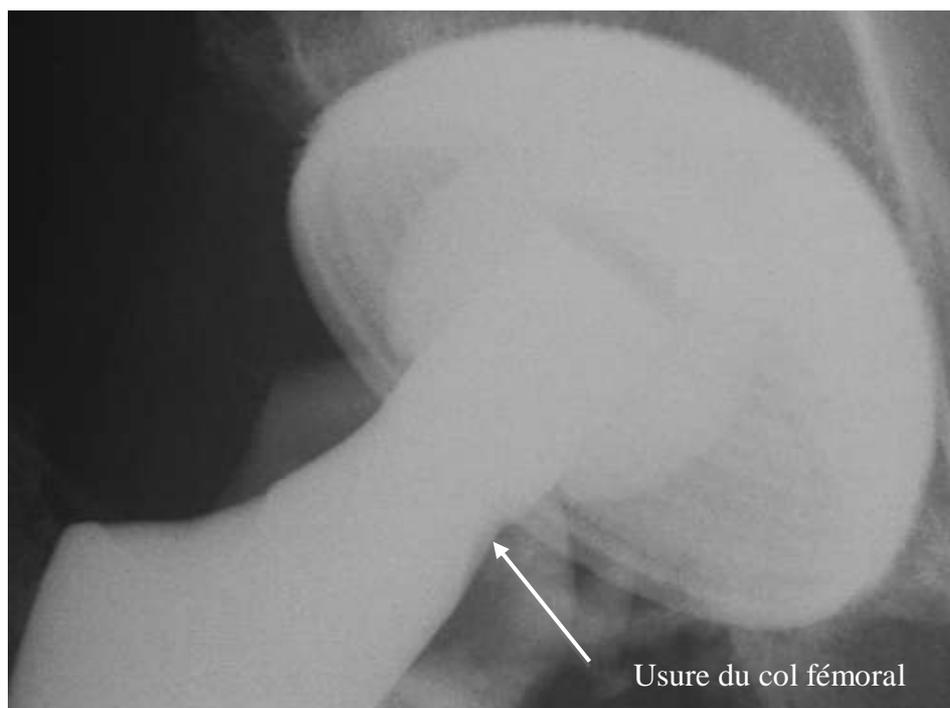
Huit jours après le diagnostic Mr T a été réopéré. Une métallose importante était visualisée dès l'incision du tractus ilio-tibial. La céramique du CÉRASUL<sup>®</sup> était dessertie du PE. Un gros fragment était ôté facilement, le reste de la céramique était décomposé en de nombreux fragments millimétriques. Une usure de la partie inférieure du col de la tige fémorale était constatée, ceci étant déjà suspecté sur la radiographie préopératoire (Figure 43).

Figure 43 : Usure du col fémoral (cas n°2).

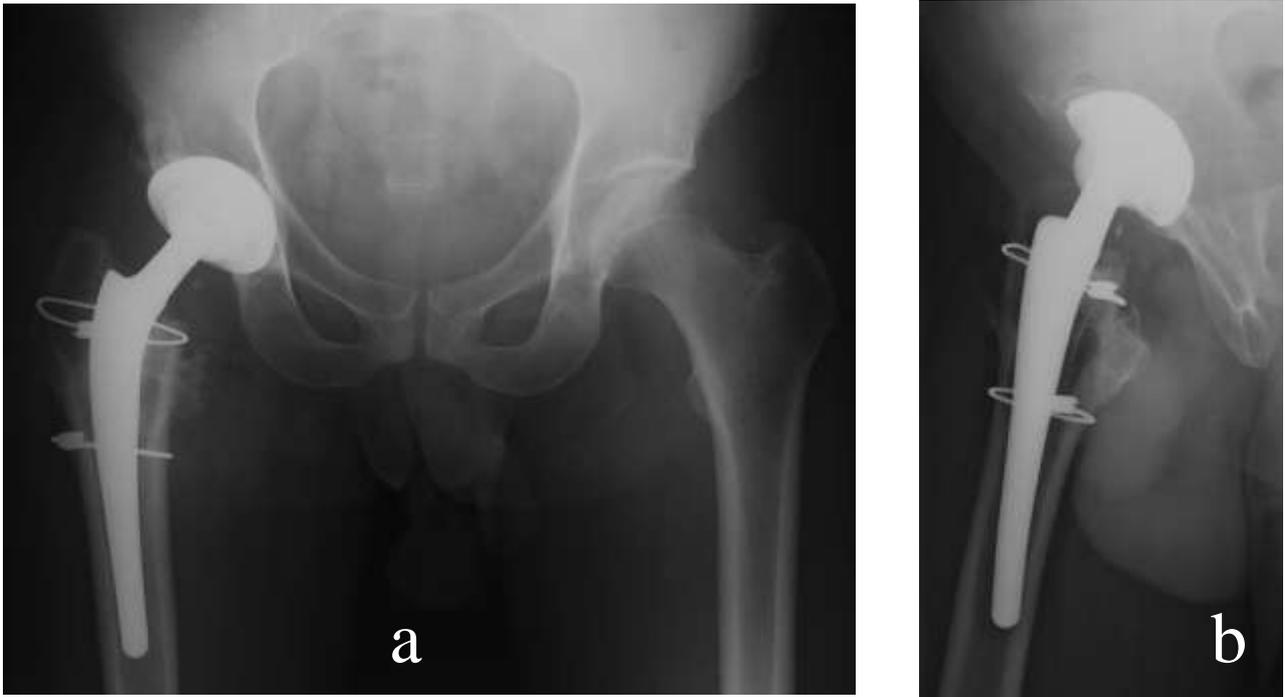
Figure 44 : Contrôle après révision (cas n°2).

Le couple de frottement alumine/alumine a été reconduit avec un nouvel insert sandwich céramique PE/CÉRASUL<sup>®</sup> et une nouvelle tête CÉRASUL<sup>®</sup> (Figure 44 a et b).

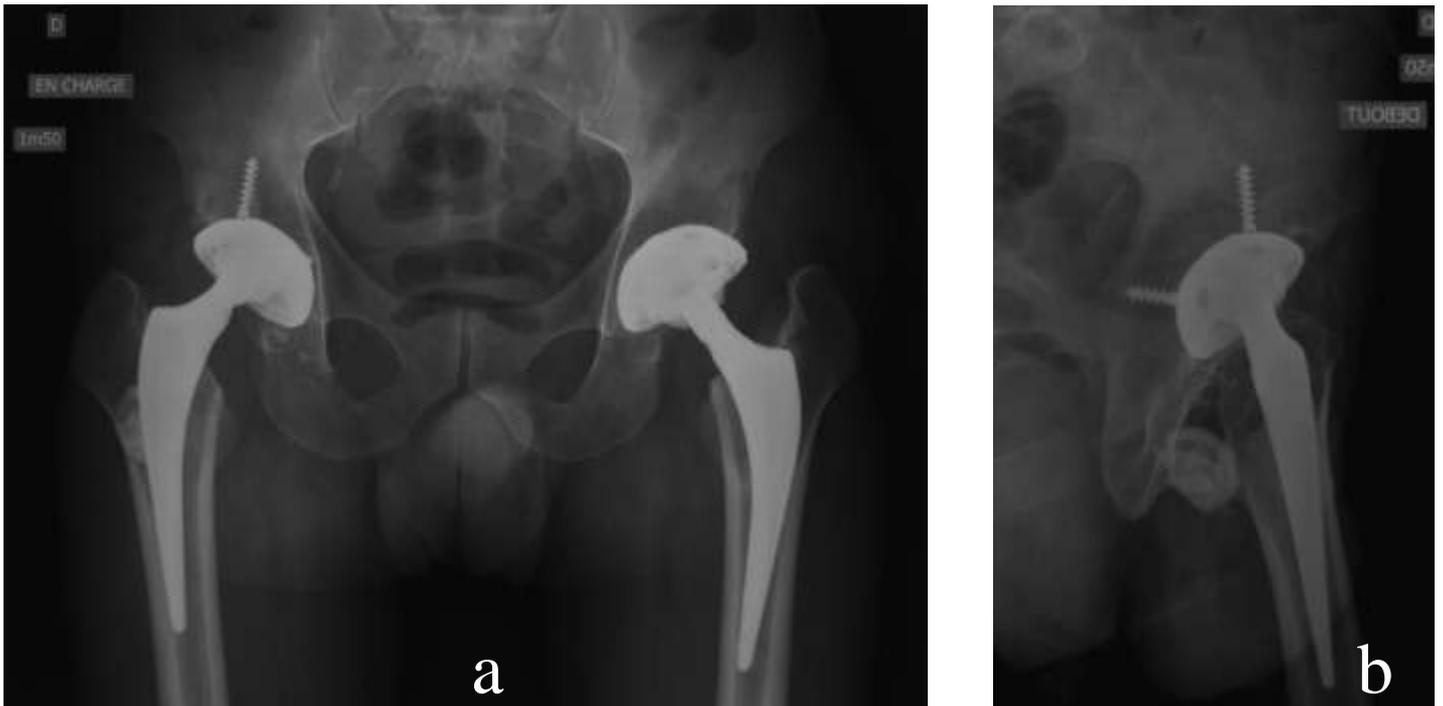
Figure 48 : Rupture d'insert céramique (cas n°3).

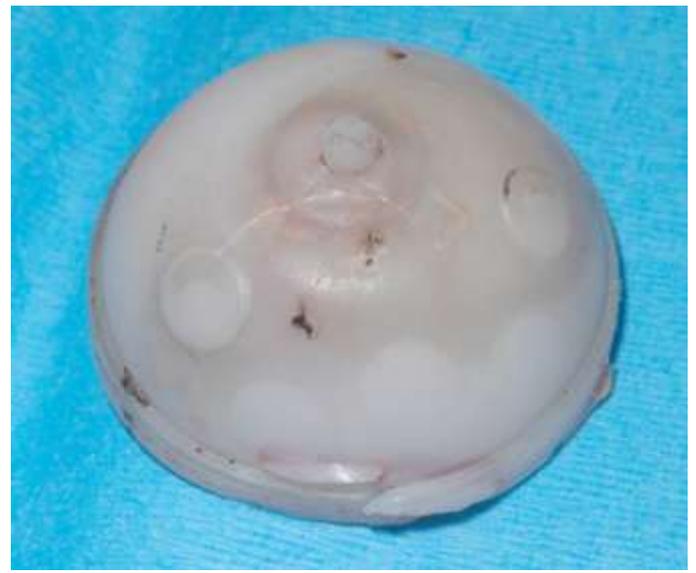
Figure 53 : Convexité du PE (cas n°3).

La face convexe du PE était restée intacte (Figure 53). Les trous de vis non exploités étaient le siège de métallose et de géodes sous jacentes qui ont été curetées. Le cône morse étant sain et la tige fémorale bien ancrée, il a été décidé de la laisser en place.

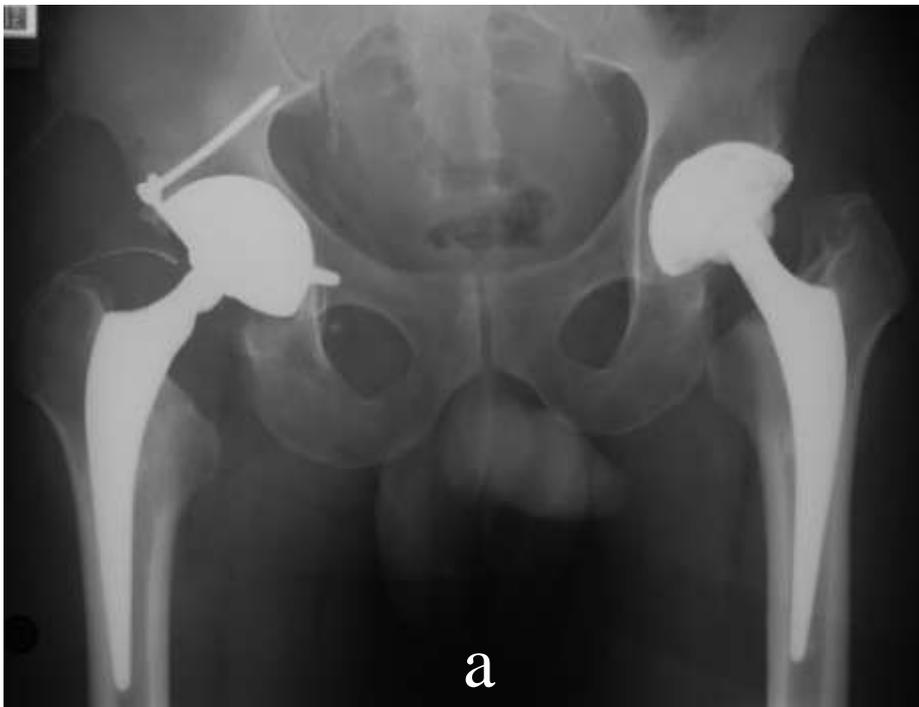
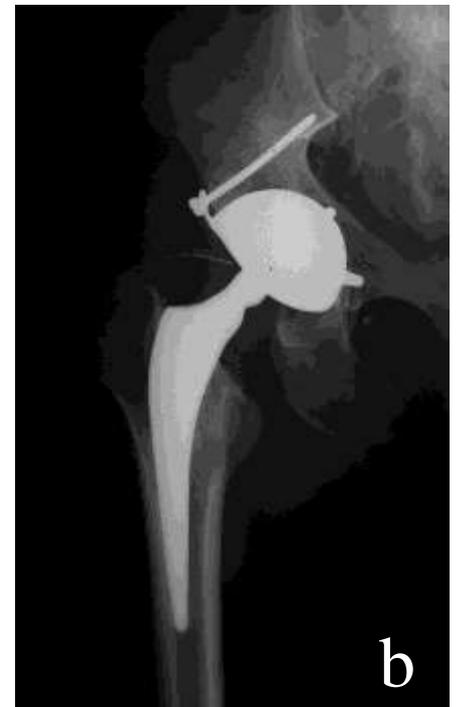
Figure 56 : Contrôle après la mise en place d'un cotyle double mobilité (cas n°3).

L'orientation des implants n'ayant pas été modifiée et en l'absence d'argument clinico-biologique évoquant une étiologie septique, la faiblesse musculaire mais surtout la synovectomie ont été incriminées. Une réintervention pour mise en place d'un cotyle double mobilité AVANTAGE® Biomet (Warsa, Etats-Unis) à 3 mois de la première révision prothétique a été réalisée (Figure 56 a et b).

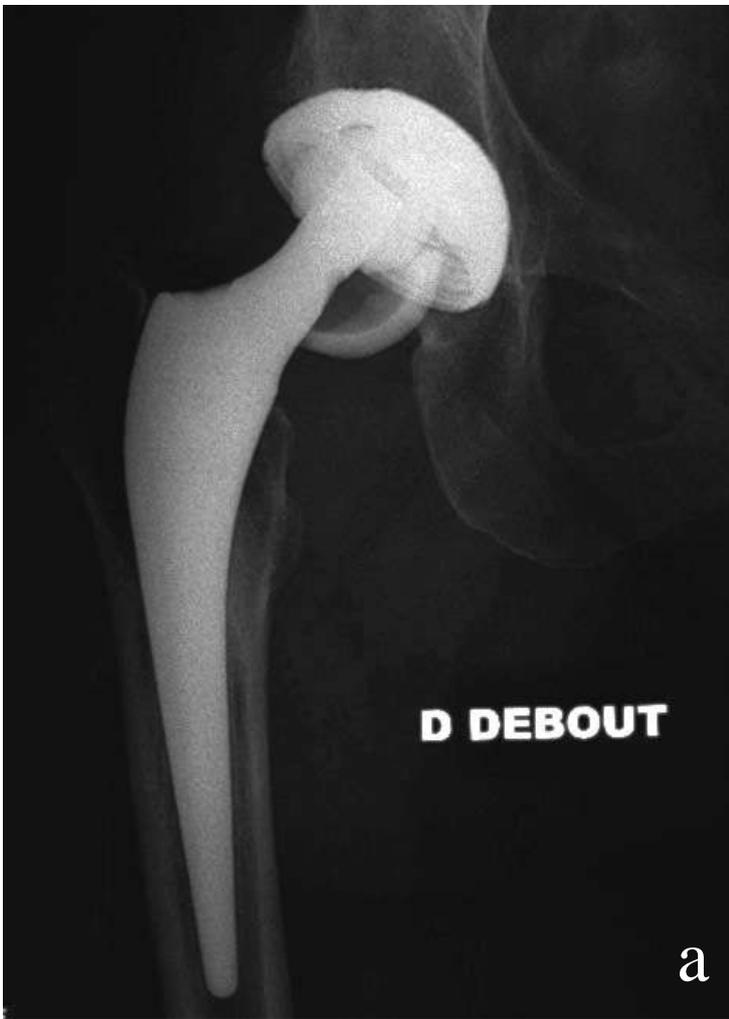
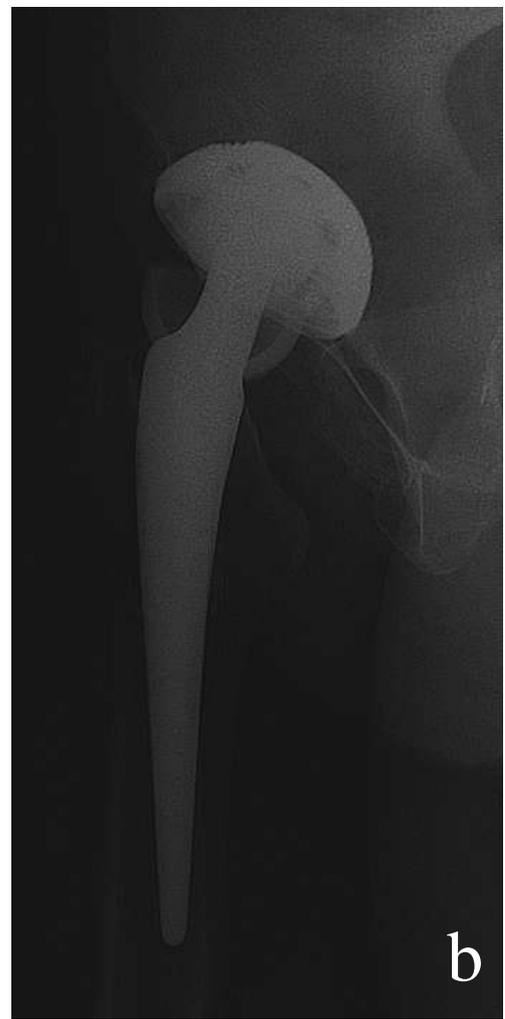
A plus de 7,5 ans de recul madame V a anticipé sa consultation de suivi systématique. Récemment retraitée et conservant une activité physique importante, elle se plaignait d'une gêne dans les suites d'un épisode de blocage de hanche. L'interrogatoire retrouvait un traumatisme en hyperflexion de hanche en enfilant des bottes, ayant occasionné un craquement douloureux et une impotence complète qui s'étaient rapidement amendés. Cet épisode avait été précédé de bruits anormaux à type de grincement durant 3 jours. L'examen retrouvait une boîterie à la marche et des mobilités complètes, symétriques, non douloureuses. Les bruits n'étaient pas reproduits à l'examen. La radiographie permettait de poser le diagnostic de rupture d'insert céramique (Figure 61 a et b).

Figure 61 : Rupture d'insert céramique (cas n°4).

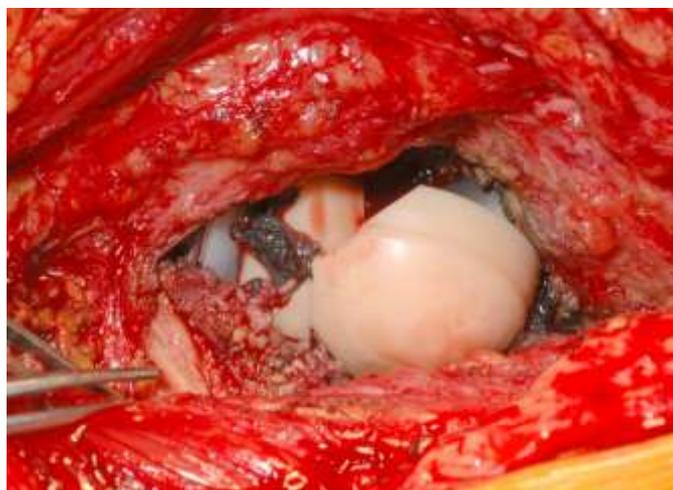
Dix sept jours après le diagnostic Madame V a été réopérée. Quelques tissus de métallose ont été retrouvés (Figure 62). La céramique du CÉRASUL® était dessertie du PE et fragmentée en 4 morceaux (Figure 63).

Figure 62 : Tissu de métallose et rupture d'implant (cas n°4).

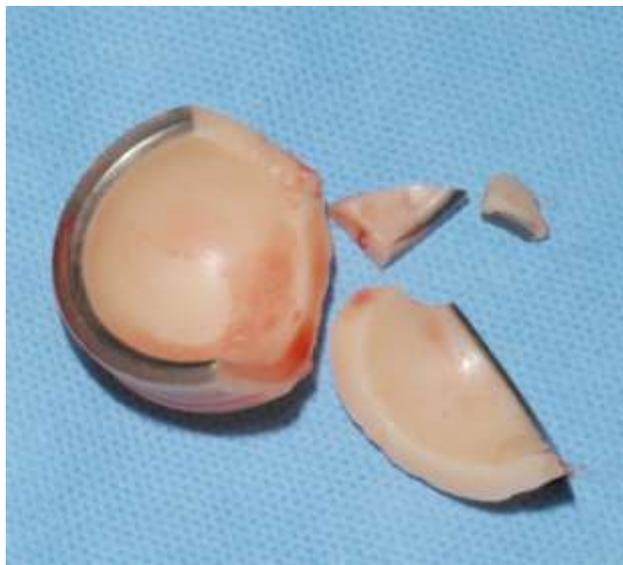
Figure 63 : Insert céramique fragmenté en 4 (cas n°4).

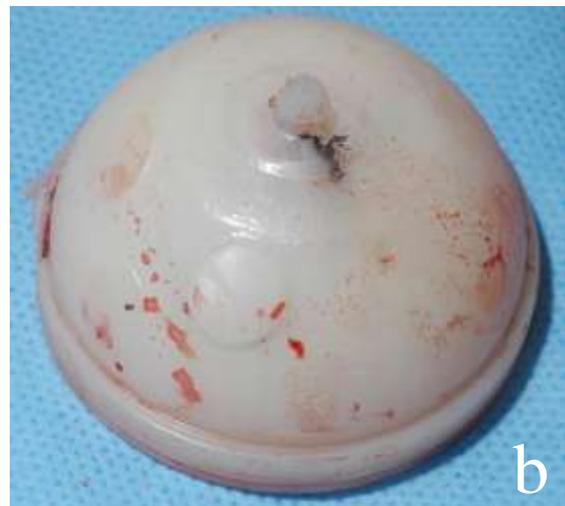
Figure 64 : Face concave (a) et convexe (b) du PE.

Aucun autre fragment de plus petite taille n'a été retrouvé même dans la concavité du PE (Figure 64 a). La tête céramique et le reste des implants étaient parfaitement bien ancrés, sans usure du cône morse ni stigmatisme d'effet came. Un relief important marquait l'empreinte des vis (Figure 64 b). Une synovectomie la plus large possible a été réalisée.

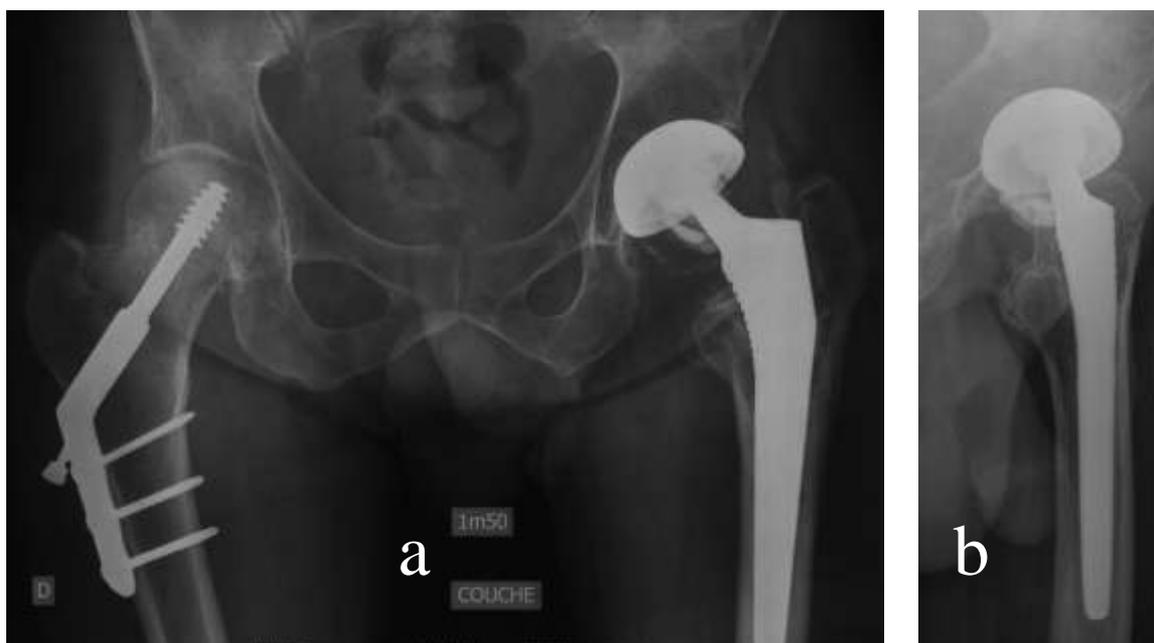
La radiographie a permis de poser le diagnostic de rupture d'insert céramique (Figure 72 a et b).

Figure 72 : Rupture d'insert céramique (cas n°5).

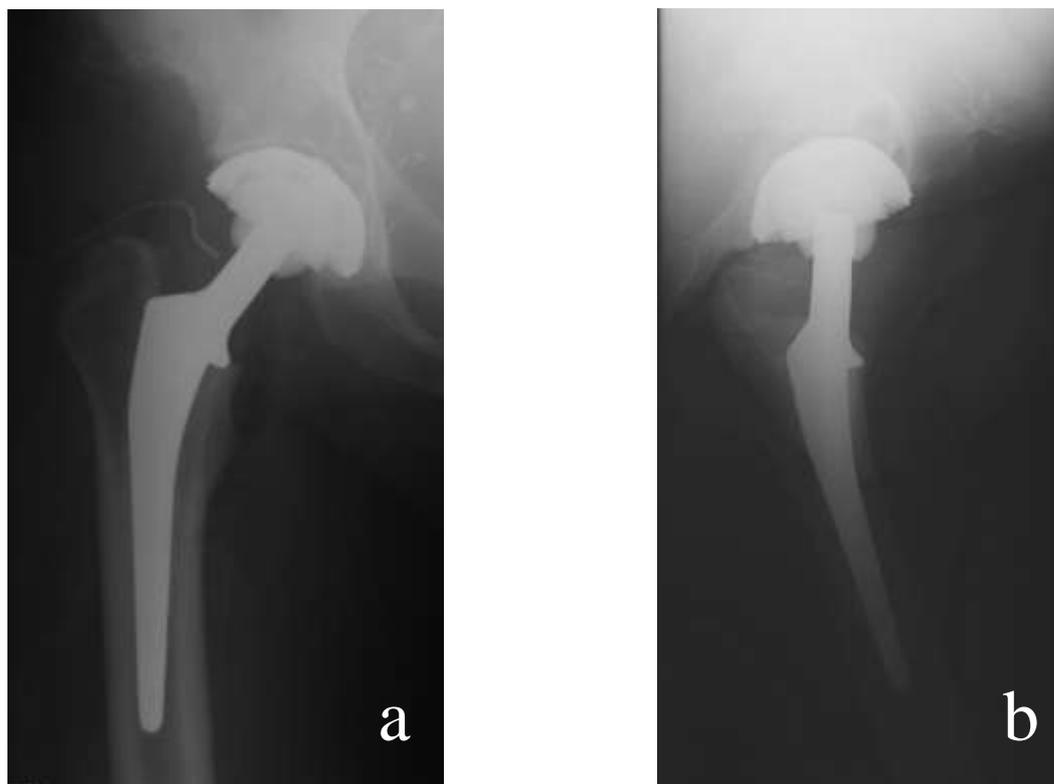
Figure 76 : Contrôle après PTH (cas n°6).

L'inclinaison de la cupule acétabulaire était de 39° en postopératoire.

La tige fémorale était axée.

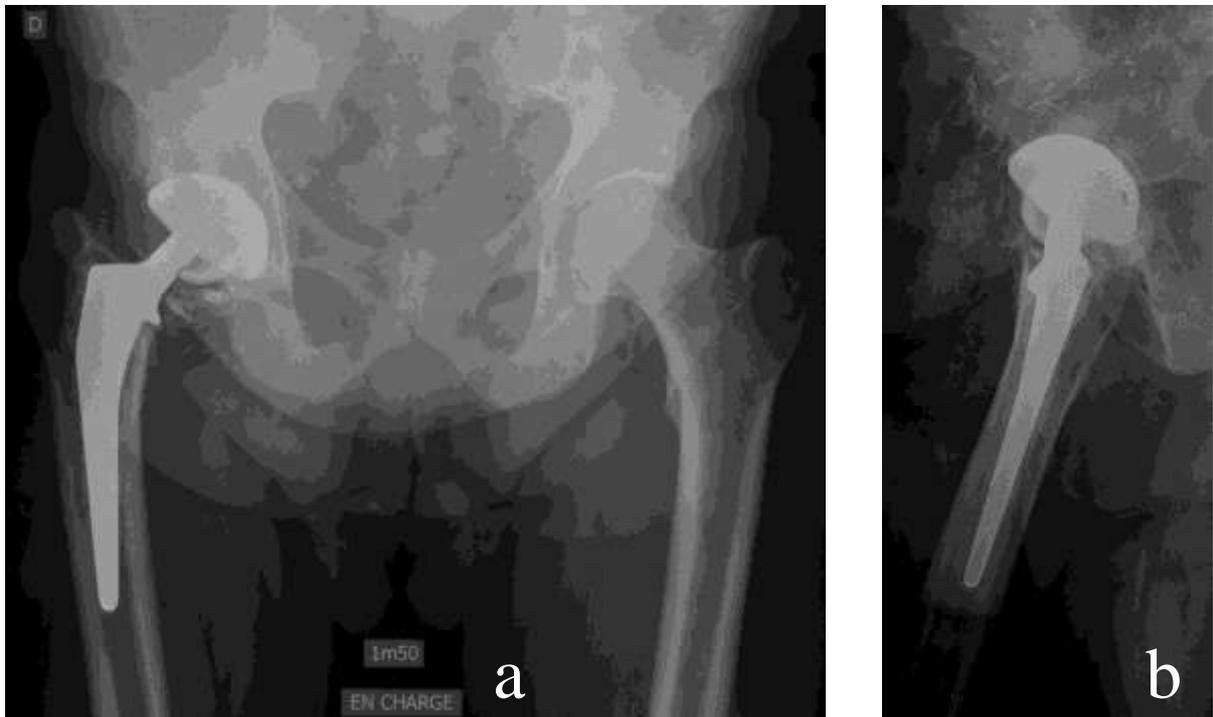
La radiographie a permis de poser le diagnostic de rupture d'insert céramique (Figure 77 a et b).

Figure 77 : Rupture d'insert céramique (cas n°6).

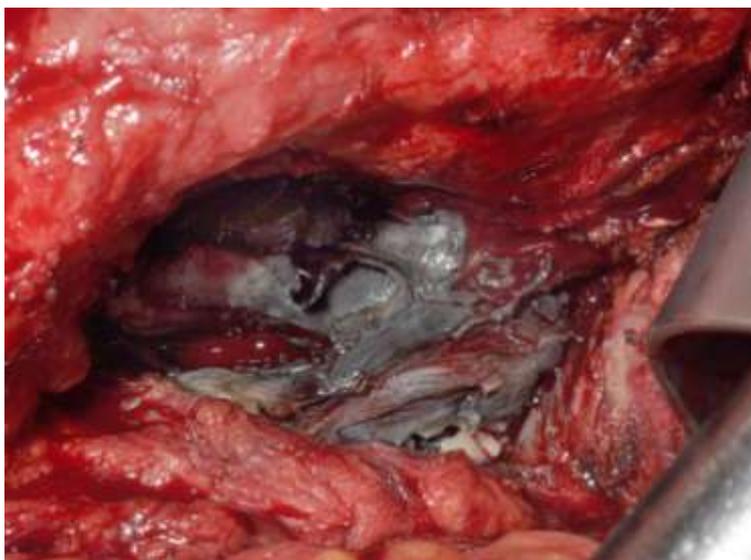
Vingt quatre jours après le diagnostic, le patient a été réopéré. Une métallose importante a été retrouvée (Figure 78). La tête était ovalisée (Figure 79). Le col était usé (Figure 80). La céramique du CÉRASUL<sup>®</sup> était dessertie du PE et multi-fragmentée (Figure 81).

Figure 78 : Tissu de métallose (cas n°6).

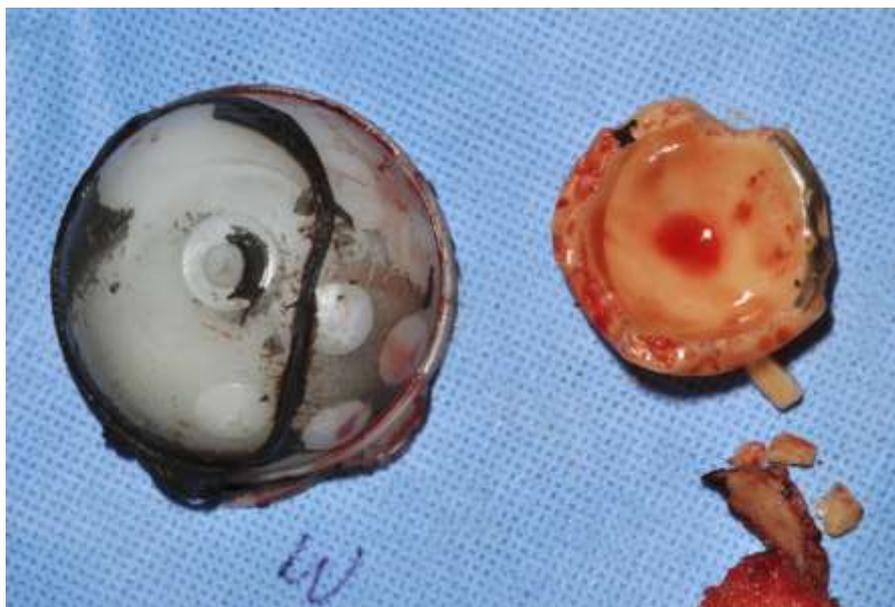
Figure 81 : Convexité du PE et céramique fragmentée (cas n°6).

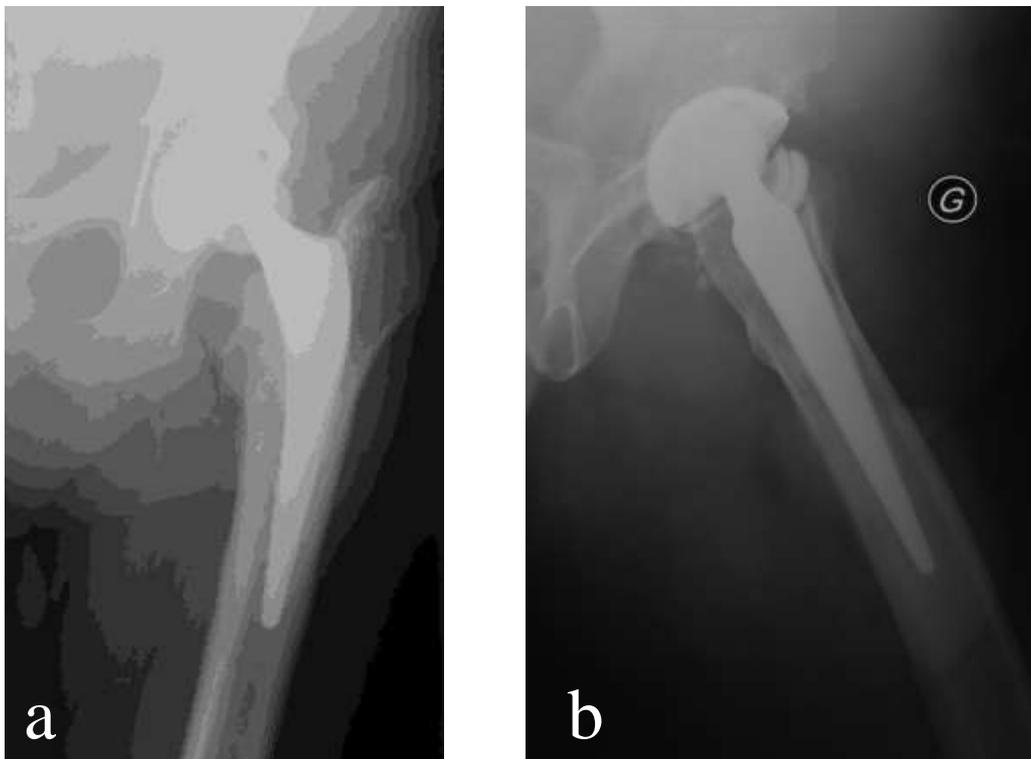
Figure 85 : Fracture d'insert céramique (a et b) (cas n°7).

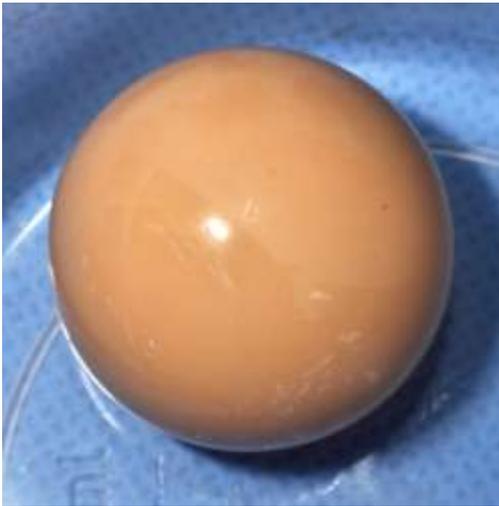
Figure 86 : Tête prothétique (cas n°7).

Dix sept jours après le diagnostic, le patient a été réopéré. Peu de métallose a été retrouvée. La tête céramique (Figure 86) et le reste des implants étaient parfaitement bien ancrés, sans usure du cône morse. La céramique du CÉRASUL<sup>®</sup> était dessertie du PE (Figure 87) et fragmentée en 4 (Figure 88).

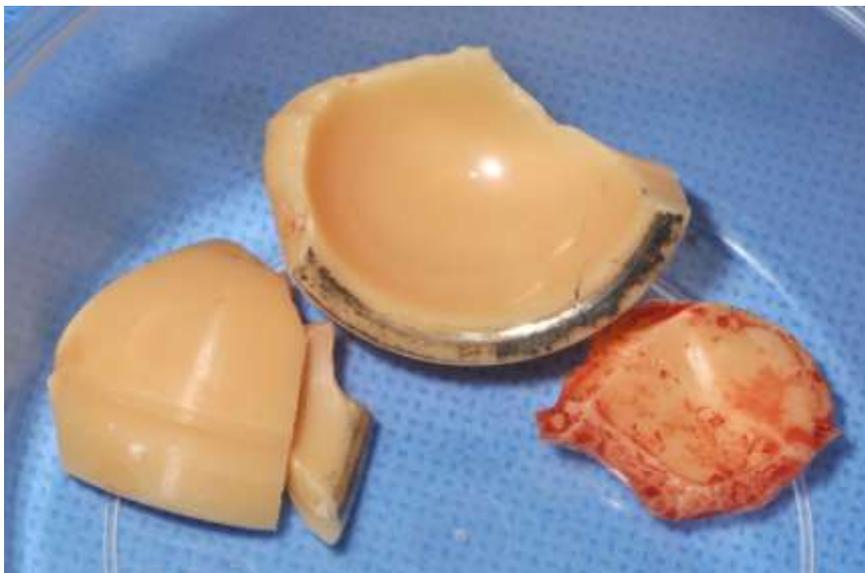
Figure 88 : Insert fragmenté en 4 (cas n°7).
