**DIPLÔME D'ÉTAT DE DOCTEUR EN MÉDECINE**

**Spécialité : CHIRURGIE GÉNÉRALE**

**ETUDE DE LA PRÉVALENCE DES RUPTURES D'INSERT CERASUL®**  
**. L'EXPÉRIENCE NANTAISE DE 353 IMPLANTATIONS**

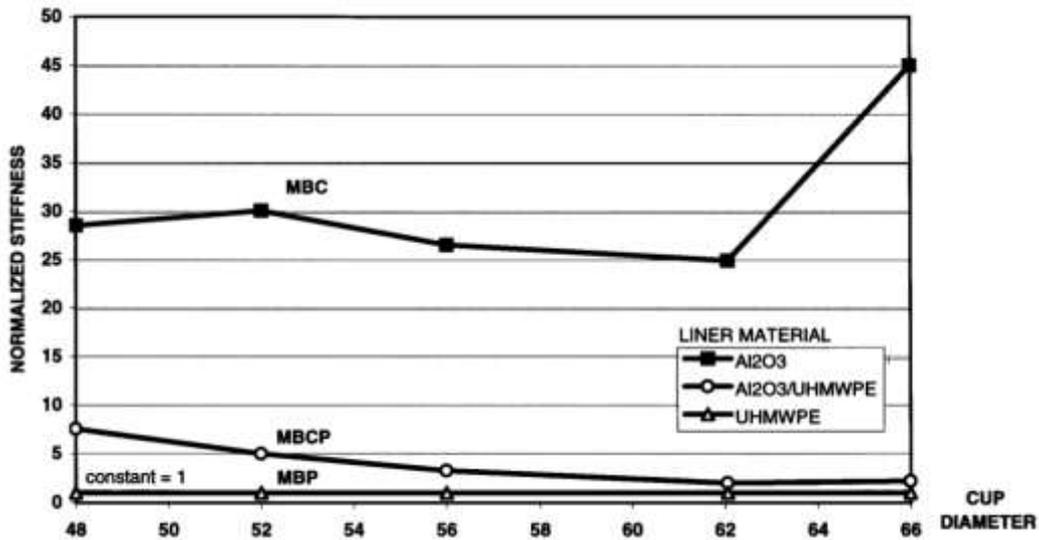
Figure 90 : Rigidité comparée de l'insert sandwich alumine/PE, du PE et de l'alumine massive.

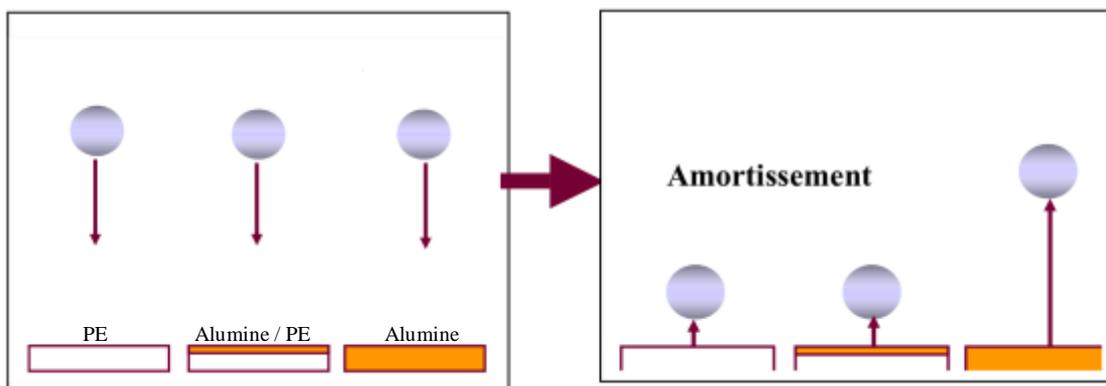
Figure 91 : Test du « saute mouton ».

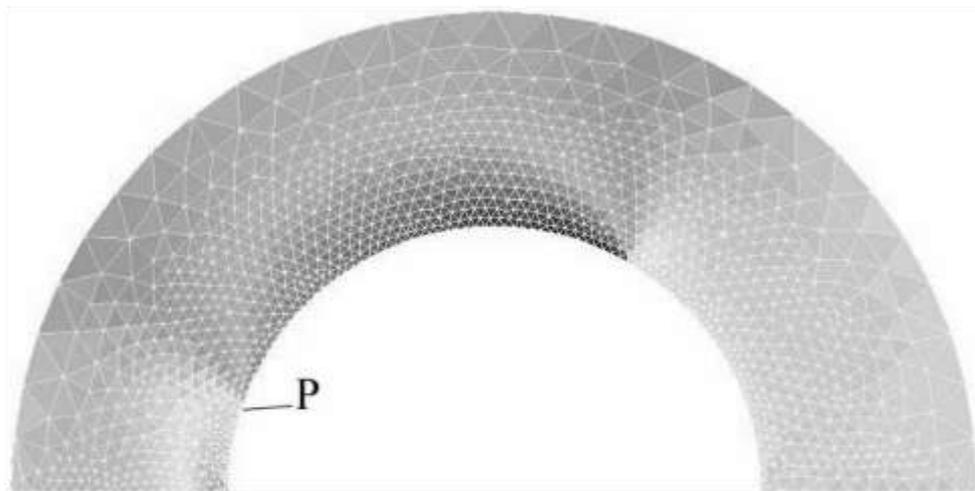
Figure 93 : Distribution des contraintes (MPa) sur un cotyle prothétique.
